## Změnový list

Projekt: „ČELÁKOVICE – Jiřina – Obnova VHI, 6. etapa“  
Investor: Město Čelákovice, Náměstí 5. května 1/11, 250 88 Čelákovice; IČ: 002 40 117  
Zhotovitel: Horák - stavební a obchodní společnost, s.r.o., IČ: 413 26 687  
Zpracovatel projektu: SERVIS ISA s.r.o., Ing. Pavel Tománek; IČ: 289 45 077  
Technický dozor: TDS BOZP s.r.o., Ing. Tomáš Kubát ČKAIT 0011310; IČ: 076 69 330  
Autorský dozor: SERVIS ISA s.r.o., Ing. Pavel Tománek; IČ: 289 45 077

**ZPRÁVA O POSOUZENÍ  
INŽENÝRSKOGEOLOGICKÝCH POMĚRŮ**  
(nahrazuje/doplňuje zápis ve stavebním deníku)

*Stavba:* Čelákovice – Jiřina - Obnova VHI, 6. etapa

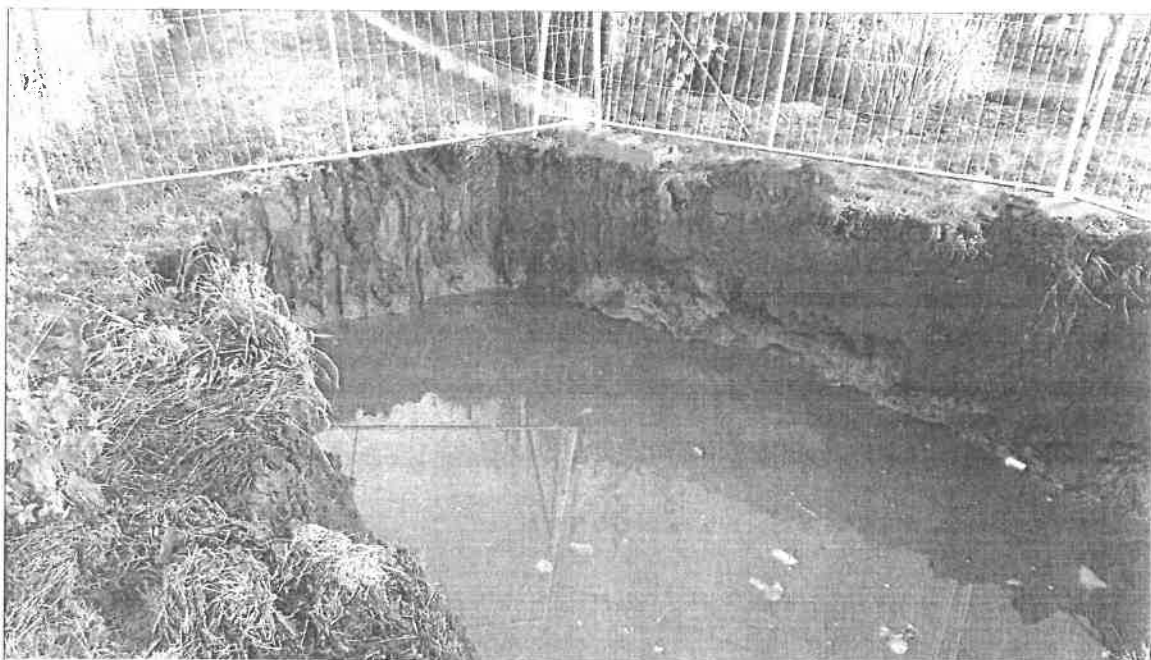
**Obr. 5**  
*Pohled do výkopu pro šachtu ŠD2 od jihu. Ustálená hladina podzemní vody se dne 7.11. 2023 nalézala v hloubce 0,9 m pod terénem.*

Již provádění průzkumné sondy SČ-1 ukázalo v praxi, že podmínky pro provádění výkopových prací budou na lokalitě značně komplikované, především z důvodu vysoko položené hladiny podzemní vody, jejíž hladina se v úseku ŠD1 – ŠD2 pohybuje okolo 1 m pod terénem (kóta ±174,9 m n.m.).

Je tedy zřejmé, že zemní práce budou probíhat za poměrně vysokých přítoků podzemní vody, která bude muset být z výkopů průběžně odčerpávána prostřednictvím jímek. Z toho plyne nutnost provádění standardní sanačně-drenážní podkladní vrstvy na dnech výkopů, která bude založena přímo na reliéfu skalního masívu pískovce R4. Jako vhodný materiál pro sanačně-drenážní vrstvu lze zvolit běžné drcené kamenivo ŠD 32/63, eventuelně ŠD 63/125. Mocnost vrstvy bude určovat průběh reliéfu skalního masívu pískovce. Povrch sanačně drenážní vrstvy doporučujeme překrýt netkanou geotextilií tak, aby nedocházelo k jejímu znehodnocení zeminami zásypu či k odplavení ochranného obsypu, pokud bude používán.

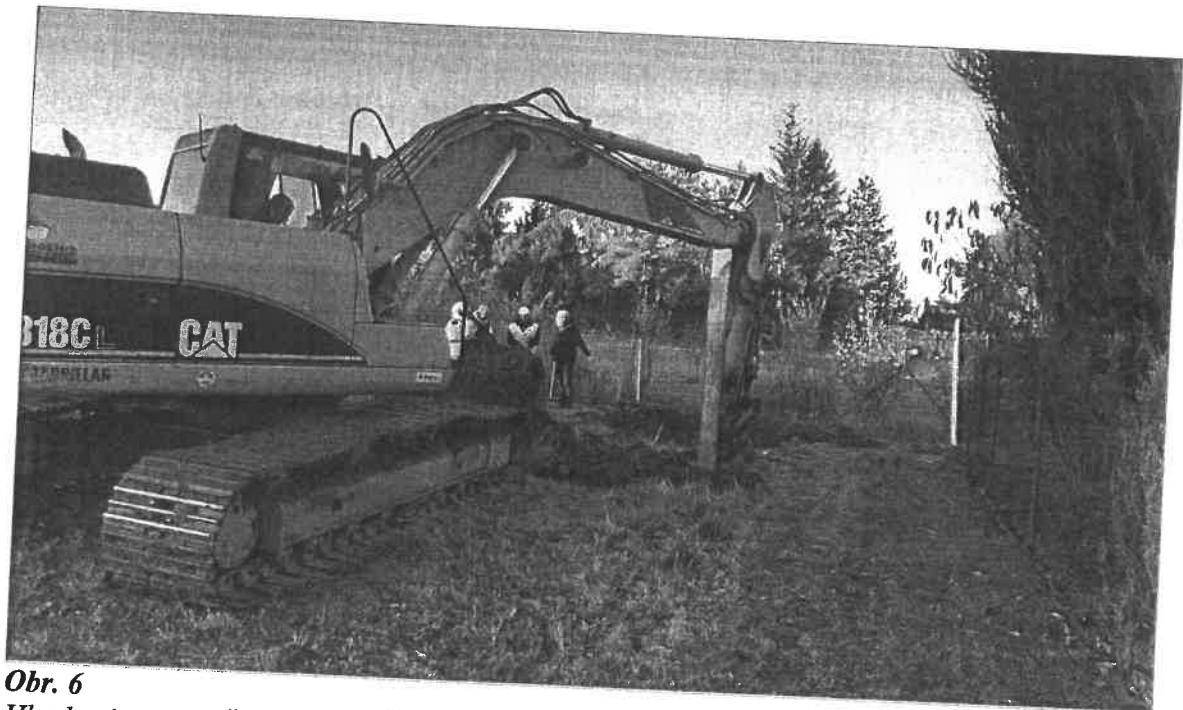
**Obr. 6**  
*Hloubení sondy SČ-1 u šachty ŠD2. Pohled od východu.*

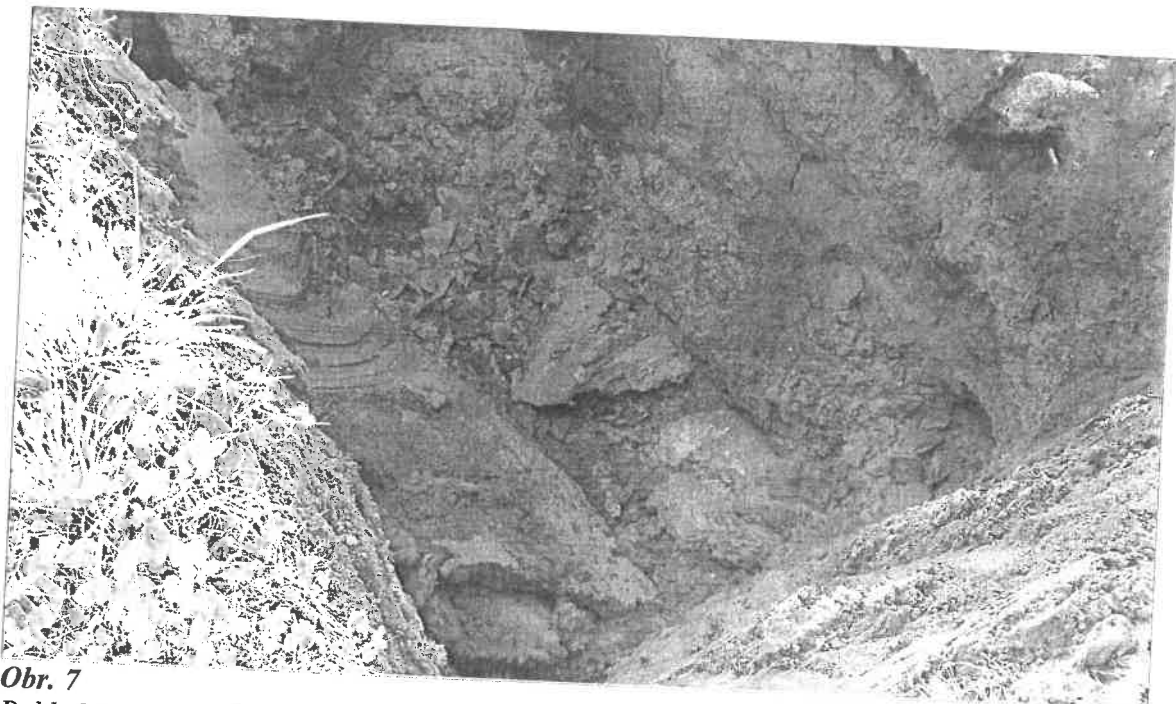
**Obr. 7**  
*Pohled do sondy SČ-1 od severozápadu. Tlakem podzemní vody mělké zvodně dochází k téměř okamžitému sesouvání stěn sondy. Dno sondy je zaplavováno kašovitou hmotou rozbředlého písku. Na dně sondy jsou vidět ploché úlomky navětralého pískovce třídy R4.*

Fluviální písčité jíly F4 CS ve svislých stěnách tlakem podzemní vody okamžitě kavernují za vzniku hlubokých trhlin odlučných kluzných ploch, zasahujících i do značné vzdálenosti od výkopu. Podložní fluviální písky S3 S-F ihned ztekucují a vytékají v podobě tzv. „kuřavky“ spolu s podzemní vodou na dno výkopu.

Co se týká relativně úzkých stavebních rýh se svislými boky, bude možné jejich stabilitu zajistit pažicemi boxy, které budou postupně vtlačovány až do reliéfu skalního masívu pískovce R4. Mezi boxy nesmí být mezery, kterými by mohl do rýhy vtékat zvodnělý písek S3 S-F (kuřavka).

Pro vlastní retenční objekt, umístěný mezi šachtami ŠD-1 a ŠD2, bude vyhloubena stavební jáma, jejíž stěny budou zajištěny svahováním. Vzhledem k náročným geologickým a hydrogeologickým podmínkám lze doporučit mírný jednotný sklon svahování v hodnotě 1 : 1,75 až 1 : 2.

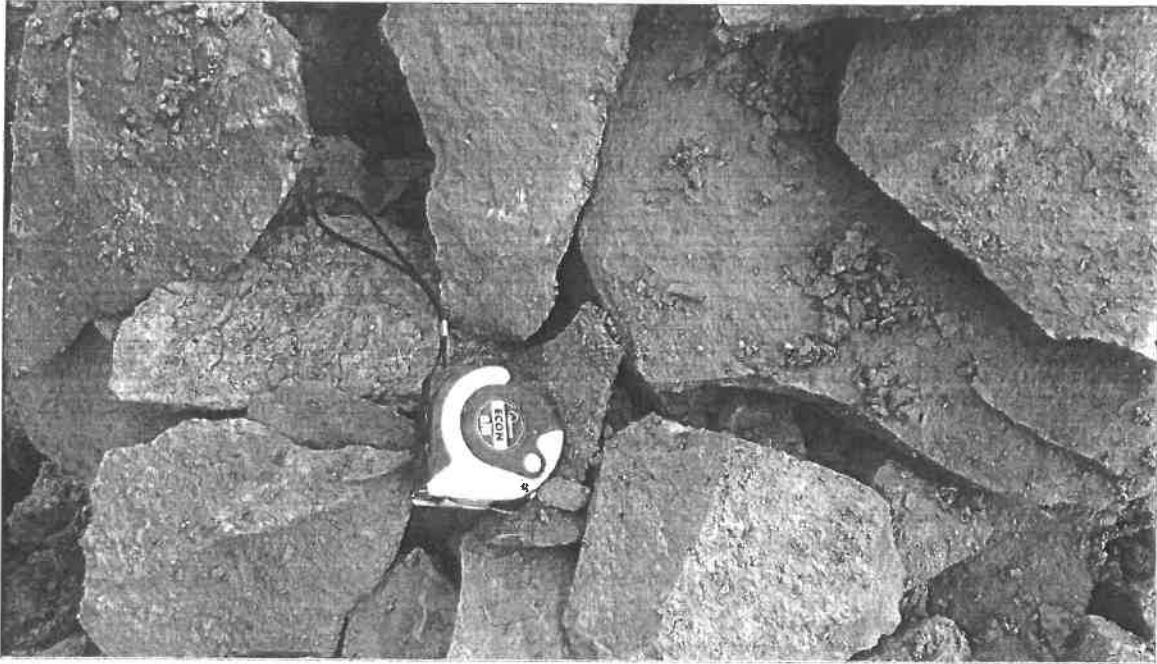
Na druhou stranu byl sondou SČ-1 v hloubce 2 m pod terénem (kóta 173,8 m n.m.) ověřen reliéf svrchnokřídového skalního masívu, který je tvořen navětralým pískovcem perucko-korycanského souvrství. Jedná se o pevnou horninu třídy R4, která představuje vysoce únosné a málo stlačitelné prostředí, zcela bezpečné pro plošné zakládání i náročných stavebních objektů.

**Obr. 8**  
*Navětralý jemnozrnný křemitý pískovec třídy R4 z hloubky 2,1 m p.t.*

Nejvýše položenou vrstvou základové půdy, vhodnou pro založení potrubí retence i dna revizních šachet, je reliéf skalního masívu navětralého pískovce, který se nalézá v hloubkách okolo 2 m pod terénem.

Základové spáry, resp. dna výkopů budou opatřeny sanačně-drenážní vrstvou ŠD, která bude založena na reliéfu skalního masívu.
